CAHORS. 35 rue de la Chantrerie (LOT)

ÉDIFICE NON IDENTIFIÉ dit cuvier du chapitre

ÉTUDE

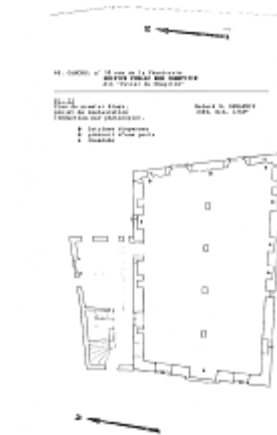
Pl. 2

Plan du premier étage, projet de restauration

II.5. L'étage (Pl. II, X, Fig. 28-41)

Il n'y avait pas, jusqu'à une époque récente, de communication directe entre les deux niveaux de l'édifice. La reconstruction de l'escalier, dont la cage forme un petit bâtiment accolé au nord (Fig. 25-27), est probablement intervenue au XVII^e siècle à en juger d'après les encadrements des baies. Elle a maintenu l'indépendance de l'étage dont l'entrée actuelle peut être considérée comme la porte d'origine (Fig. 28) (6), ce qui indique que l'escalier médiéval, qui était probablement un grand degré extérieur, était déjà à cet emplacement. L'étage n'est aujourd'hui qu'un espace unique où une file de piliers maçonnés supporte la charpente (Pl. VII, XI, Fig. 29-32) ; en dépit de leur apparence, ceux-ci appartiennent à une campagne de travaux qui n'est pas antérieure au XVe siècle (7) : ils ont sans doute remplacé des poteaux de bois. Des latrines des angles sud-est (Pl. II. b, X b, Fig. 35) et nord-est ne subsistent plus que des traces d'arrachement, la petite niche d'éclairage et le jour. Il n'est pas possible de savoir si le mur arrière comportait d'autres fenêtres que les quatre baies hautes rectangulaires (Pl. XV, Fig. 7-8). Au milieu du mur, quelques briques chanfreinées appartiennent au piédroit d'une porte perpendiculaire (Pl. II d, XV), ce qui prouve que l'étage était cloisonné. Les murs latéraux voient se succéder des structures variées : du côté sud (Pl. XIII, Fig. 32), et d'est en ouest, un placard, trois cheminées à arc segmentaire prises dans l'épaisseur du mur, une fenêtre simple et une grande niche (8) ; du côté nord (Pl. XII, Fig. 29), un petit placard qui flanque la porte d'entrée de l'étage, un placard, une grande niche, une cheminée identique aux trois précédentes, et enfin de nouveau un placard. Chacune de ces élévations présente cinq jours hauts rectangulaires placés sans régularité. Les dispositions de l'élévation antérieure sont un peu plus explicites (Pl. XIV, Fig. 36). La cheminée, dont le contrecœur était en encorbellement sur la façade (Pl. VII-VIII), est établie au nu du mur ; elle présente un arc segmentaire composé de claveaux à crossettes (Pl. XIV, Fig. 38-40) (9), et une feuillure indique que le foyer pouvait être fermé par des vantaux. Sa position interdit un cloisonnement longitudinal dans cette partie de l'étage et ses dimensions correspondent à une pièce de belle taille. Quant aux fenêtres géminées, elles présentent la particularité de ne pas comporter de coussièges : leur appui placé très haut était probablement précédé d'un glacis. Il faut encore remarquer que les embrasures de ces baies conservaient, au moment de la restauration, un enduit lissé qui n'avait jamais été peint. L'absence de décor surprend dans un édifice de cette importance. Mais cela pourrait également indiquer que l'édifice n'a pas été totalement achevé, ce qui nous paraît probable : en effet, l'état des enduits des quatre petites cheminées des murs latéraux a révélé qu'elles n'avaient jamais servi.

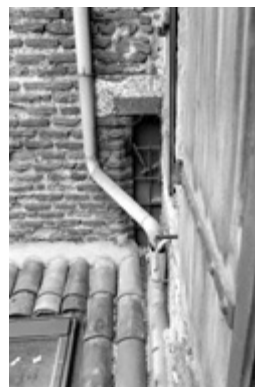
Fig. 5

Élévation nord, détail : fenêtre en partie masquée par la petite maison

accollée au nord.

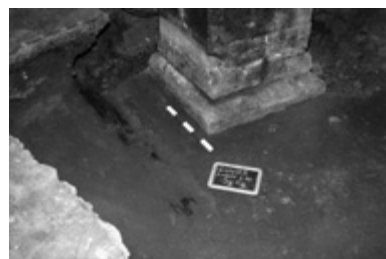
Fig. 17

Rez-de-chaussée, sondage archéologique réalisé en 1990 : base d'un pilier et sol daté du XVIIe s. (?).

Le rez-de-chaussée est une vaste salle divisée en deux vaisseaux par le refend longitudinal que forment trois grandes arcades en plein cintre. Le niveau des bases des piliers, mises au jour par les travaux de restauration (Fig. 17), varie en suivant à peu près la déclivité naturelle du terrain. On avait donc à l'origine un sol en pente qui, d'après les quelques observations faites à l'occasion des sondages archéologiques, devait être aménagé en paliers et peut-être dallé de briques (4). Les murs latéraux, sud et nord (Pl. XII-XIII), portent une suite irrégulière de placards, couverts en plein cintre et muni d'une feuillure, et de fenêtres simples dont l'arc extérieur est brisé. Le mur arrière (est) est ouvert par quatre grandes fenêtres couvertes en plein cintre (Pl. V, XV, Fig. 20-21). Celle qui se trouve près de l'angle sud-est (Fig. 20) montre d'évidentes traces de reprises, marques d'une réfection ou bien d'un percement postérieur. Les angles nord-est et sud-est du bâtiment sont occupés par deux massifs de maçonnerie élevés sur toute la hauteur du rez-de-chaussée (Fig. 20-21) et qui portaient les deux latrines de l'étage dont ils contenaient les conduits. Au rez-de-chaussée, contre celui du nord-est, est conservée intacte une troisième latrine, petite construction en brique, voûtée, dont la porte est couverte par un linteau (Pl. I a, IX a, XVI, Fig. 21-24). L'arrachement de la voûte, une petite niche d'éclairage
