CAHORS.

CHAPELLE ; ÉGLISE PAROISSIALE Notre-Dame de Saint-Georges

NOTE COMPLÉMENTAIRE

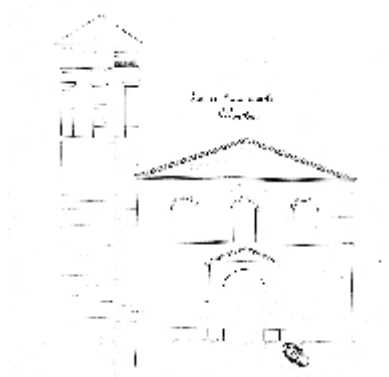
Doc. 1

A.D. Lot, 2 O 62/ 15. "Projet de restauration du clocher de Saint-Georges, état des lieux actuel, élévation" (1896)

Façade ouest : clocher dans son état antérieur à 1896.

En 1896, des travaux sur la partie haute du clocher sont entrepris et modifient son aspect. Les intempéries qui menacent sa partie haute imposent sa reconstruction. Dans une élévation dressée par l'architecte départemental (7), on voit l'état du clocher d'alors. Il propose une reconstruction sur 4,60 mètres d'une partie du clocher à partir et y compris du premier cordon. L'établissement de deux baies sur chaque façade et d'une corniche en pierre de taille sont les modèles qui ont été réalisés et visibles encore actuellement. Cependant le clocheton en ardoise, en forme d'aiguille de 8,50 mètres de hauteur ayant un lanterneau sur chaque face n'existe plus. Peut-être ce projet, dessiné par l'architecte, n'a-t-il pas été suivi, ou alors le clocher a été détruit ultérieurement pour être remplacé par le dôme en ardoise actuel.

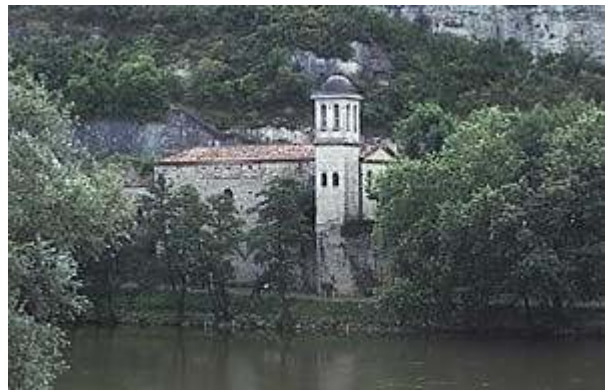
Fig. 2

Vue depuis le pont Louis-Philippe.

3. Élévation nord (fig. 2).

On peut distinguer, dans cette élévation, cinq phases de construction qui mettent en évidence l'évolution architecturale globale de l'édifice, présentées ici d'ouest en est :

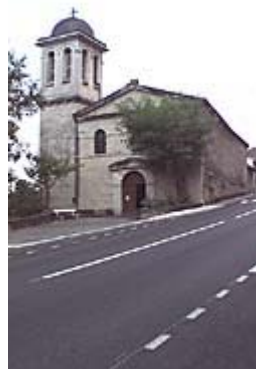
Fig. 3

Façade ouest.

1. La face ouest.(fig. 3)

La face ouest de l'édifice est une façade constituée d'assises régulières en pierre de taille en calcaire blanc. L'organisation de la façade se répartit en deux niveaux séparés par un cordon : la partie basse est occupée par un portail central dont l'arc en plein cintre est surmonté d'un fronton triangulaire. Le second niveau est composé de trois baies en plein cintre régulièrement espacées. Au niveau des arcs des ouvertures, un cordon, endommagé à certains endroits, souligne la façade. La baie centrale est actuellement comblée par une maçonnerie de briques : elle sert de niche occupée par une statuette représentant la Vierge. Les deux niveaux sont couronnés d'un fronton sans retour.

Sur le côté nord, une tour clocher, de forme carrée, s'aligne sur la face ouest et présente des assises de pierre régulières en calcaire prolongeant celles de la façade. La taille des pierres diffère selon les assises (plusieurs niveaux de hauteur ont été relevés : 23 cm, 26 cm et 34 cm). La partie basse du clocher s'achève sur une corniche à modillons simples et rectangulaires. Nous remarquons que la dernière assise et la corniche appartiennent à la même campagne de construction que la partie haute de la tour-clocher. Elle correspond à une phase de restauration qui a eu lieu en 1896. Le clocher actuel possède deux baies en plein cintre sur chacune de ses faces. Les arcs des baies sont ponctués de denticules rappelant les modillons de la corniche.

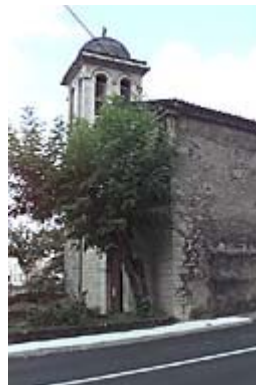
Fig. 4

Vue du placage de la façade sur le mur sud.

La déclivité du terrain est bien visible du côté sud. L'élévation est partiellement enduite d'un crépi beige ; plusieurs matériaux sont toutefois visibles : des moellons équarris dont l'assise est à peu près régulière, des briques en remploi à certains endroits. La partie basse de la face sud est renforcée par un épaissement qui s'interrompt un peu avant l'angle formé avec la façade ouest. En effet, à cet endroit, une rupture de construction se produit : la façade ouest est plaquée contre une construction antérieure (fig. 4).

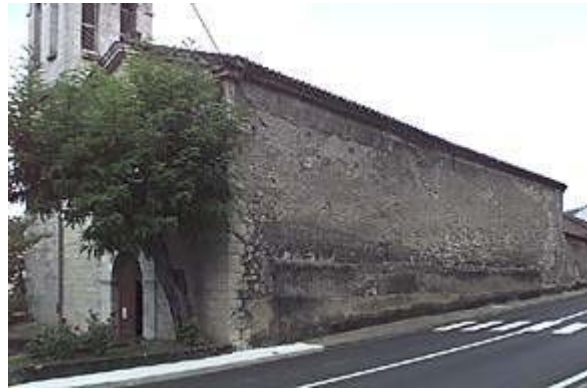
Fig. 5

Elévation latérale sud, vue depuis le sud-ouest.

2. Élévation sud (fig. 5 et 6)

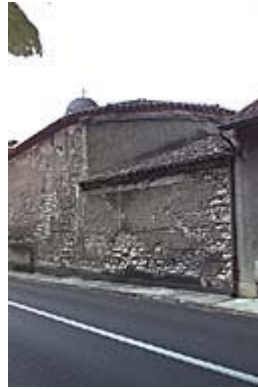
Fig. 6

Elévation latérale sud, vue depuis le sud-est :
au premier plan, la sacristie.

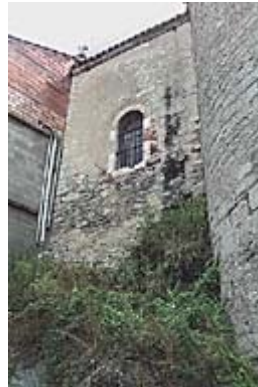
Fig. 7

Vue de la sacristie, depuis la berge du Lot, en
contrebas (depuis le nord-ouest).

- La cinquième phase (fig. 7) :

Elle constitue en fait la phase de construction de l'actuelle sacristie. Une baie, formée par un arc en plein cintre fait de pierres et de briques, perce ce mur. Les pierres de la maçonnerie sont de plus petit module que celles du reste de l'édifice.

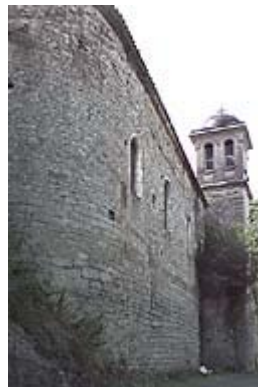
Fig. 8

Vue de l'élévation nord, depuis le nord-est.

Celle-ci s'étend sur presque toute la longueur de la nef et est constituée également de pierres de taille (fig. 8) ; cependant, on remarque que, au niveau des deux baies couvertes en plein cintre qui sont intégrées dans ce mur, le module des pierres change : elles sont alors plus petites et parsemées de trous (de boulines ?). Un percement de forme carrée, rempli de briques, est visible à l'extrémité gauche, sous le niveau des fenêtres. Il semble bien intégré à la maçonnerie. Cette phase de construction est, elle aussi, marquée à son extrémité par un chaînage d'angle qui, cette fois, est continu jusqu'au toit .

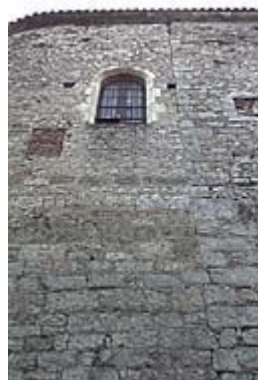
Fig. 9

Détail de l'élévation nord, vue depuis les
berges du Lot : collage entre les maçonneries
de la nef et de l'abside.

- La quatrième phase (fig. 9) :

Elle correspond au mur arrondi de l'abside et est percée d'une baie couverte en plein cintre et d'une ouverture carrée remplie de briques. Celle-ci semble percée après coup.

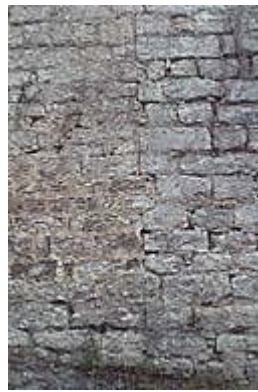
Fig. 10

Elévation nord : détail du collage entre les maçonneries de la nef et de l'abside.

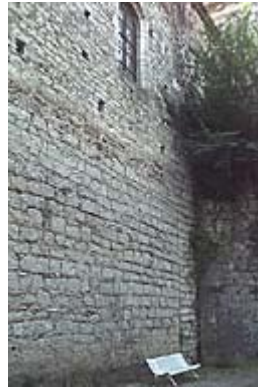
Fig. 11

Elévation nord, depuis le nord-est : en arrière-plan, vue du collage entre l'état primitif et la nef actuelle.

Elle correspond à une bande étroite de maçonnerie constituée de pierres de taille bien assisées. Elle présente à son extrémité est un chaînage d'angle (fig. 11) qui s'achève à quelques mètres de la toiture.

Le premier état, remontant peut-être au XIV^e siècle, est décrit dans le pouillé Dumas de 1679 (5) : "A l'origine petit édifice de sept à huit mètres de longueur sur autant de largeur flanqué contre la porte d'entrée du Pont Vieux, et formant l'extrémité ouest de l'église actuelle." Il s'agirait donc de la première phase repérée sur l'élévation nord.

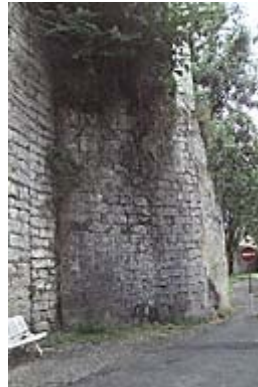
Fig. 12

Elévation nord : vue d'un vestige d'une pile du Pont-Vieux (?).

En outre, on notera, à l'ouest, sous le départ de la tour, un pan de mur à joint vif, de pierres de gros module ; ceci peut correspondre à une pile du Pont Vieux disparu (fig. 12).

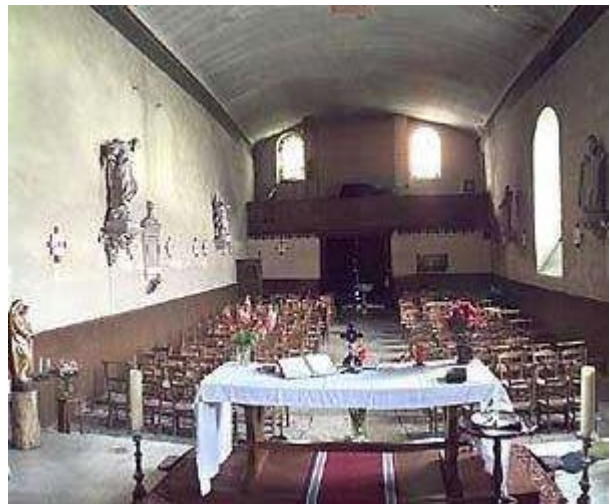
Fig. 13

Vue intérieure de la nef depuis l'abside.

B- L'intérieur (fig. 13 et 14)

On pénètre dans l'église par un seul portail, percé dans la façade ouest. Un tambour en bois isole le portail de la nef ; celui-ci abrite sur son côté sud un escalier en bois qui permet d'accéder à la tribune qui surplombe la nef. L'accès à la tour clocher se fait par cet intermédiaire. Le premier étage de la tour est couvert par une voûte en berceau plein cintre, en brique, d'orientation est-ouest.

La nef est constituée d'un seul vaisseau assez large couvert par une fausse-voûte en anse de panier. Le sol est fait de dalles de pierre de taille diverse dont certaines présentent des inscriptions lapidaires très effacées, correspondant probablement aux tombes de prêtres du XVIII^e siècle.

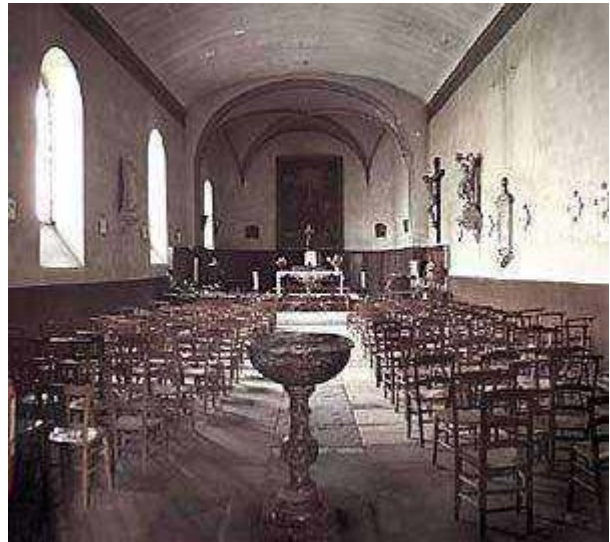
Fig. 14

Vue intérieure de la nef depuis l'entrée.
