CAHORS. 318 rue du Président Wilson (LOT)

BANQUE DE FRANCE

NOTE COMPLÉMENTAIRE

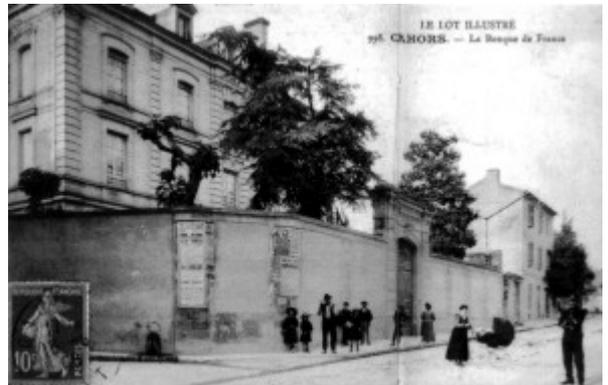
Doc. 1

Ensemble vu depuis le sud-ouest, vers 1900 (?).

L'édifice prend pour modèle l'hôtel « à la française », entre cour et jardin, du XVIIe siècle. La façade est rythmée par des pilastres à refends qui soulignent les travées, la travée centrale se transformant en un avant-corps à peine saillant que précède un escalier extérieur ; le comble couvert en ardoise est animé par trois lucarnes à fronton triangulaire et de hautes cheminées en pierre et brique. La référence à l'hôtel « à la française » du XVIIe siècle a été renforcée par la construction, à une date inconnue (mais sans doute dans les premières décennies du XXe siècle), des deux ailes en rez-de-chaussée et couvertes en terrasse qui bordent aujourd'hui la cour à l'est et à l'ouest ; c'est sans doute à la même époque que le haut mur de clôture sur la rue Wilson a été remplacé par la grille en fer forgé actuelle dont un décrochement (Fig. 2) s'adapte au cèdre visible sur une carte postale ancienne (Doc. 1).

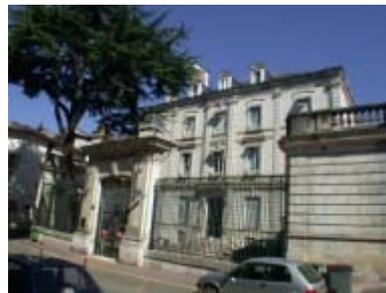
Fig. 1

Ensemble vu depuis le sud-est.

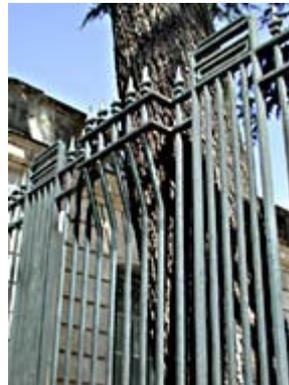
Fig. 2

Détail de la grille de clôture sur la rue Wilson : elle s'adapte au cèdre qui a été conservé.

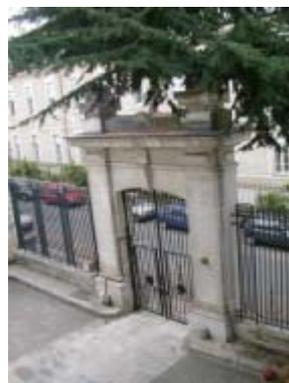
Fig. 3

Portail vu depuis l'aile ouest.

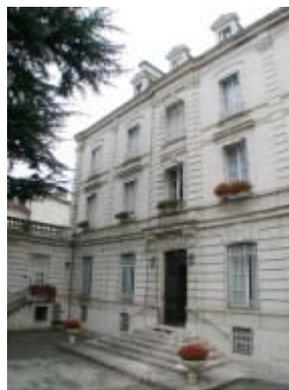
Fig. 4

Élévation principale vue depuis l'angle sud-est de la cour.

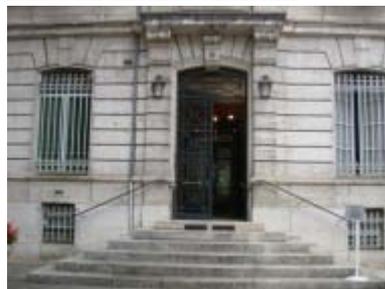
Fig. 5

Élévation principale : porte d'entrée.

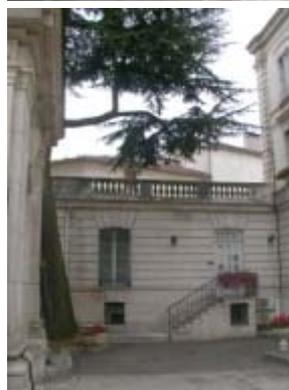
Fig. 6

Aile ouest, élévation sur la cour.

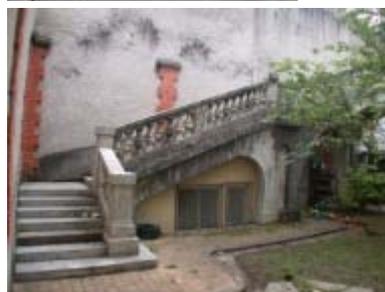
Fig. 7

Jardin, escalier monumental.

Le jardin (Fig. 7-9) avait fait l'objet d'un traitement architectural dont subsistent un escalier monumental et des pilastres de brique accompagné d'un sol qui permettent d'imaginer une galerie légère ou une tonnelle longeant le mur périphérique.

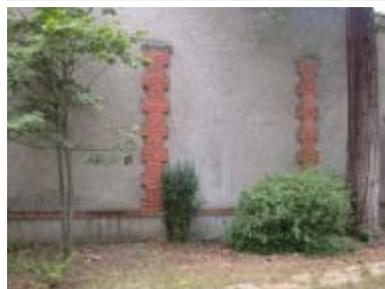
Fig. 8

Jardin, décor de pilastres en brique.

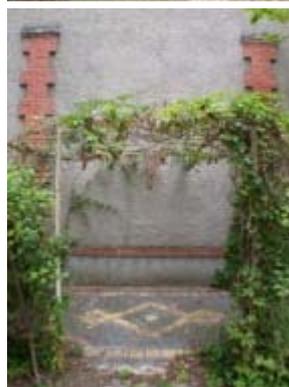
Fig. 9

Jardin, décor de pilastres de brique et sol d'une galerie ou tonnelle disparue.

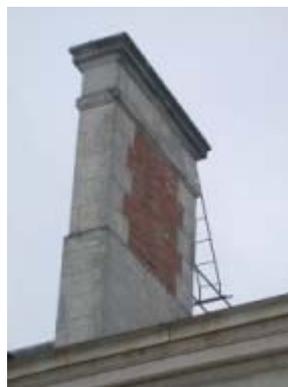
Fig. 10

Souche d'une cheminée en brique et pierre.
