82 n° département	LE CAUS E commune	IA00639028	<input type="checkbox"/>
EN PRAT			
adresse ou lieu-dit			
CASTELSARRASIN arrondissement	BEAUMONT-de-LOMAGNE canton		
	DEMEURE		35.02
dénomination et titre de l'œuvre			matricule
	Ferme

Dossier établi le : Septembre 1976 par B. LONCAN et A. DUFOUR  
revu le : par

DOCUMENTS JOINTS : 3 croquis (2 feuilles) + 5 photographies 76.82.1834 à 1838

. Fait partie des fermes sélectionnées et étudiées pour le dossier collectif cantonal sur l'HABITAT RURAL - voir les OBSERVATIONS GENERALES.

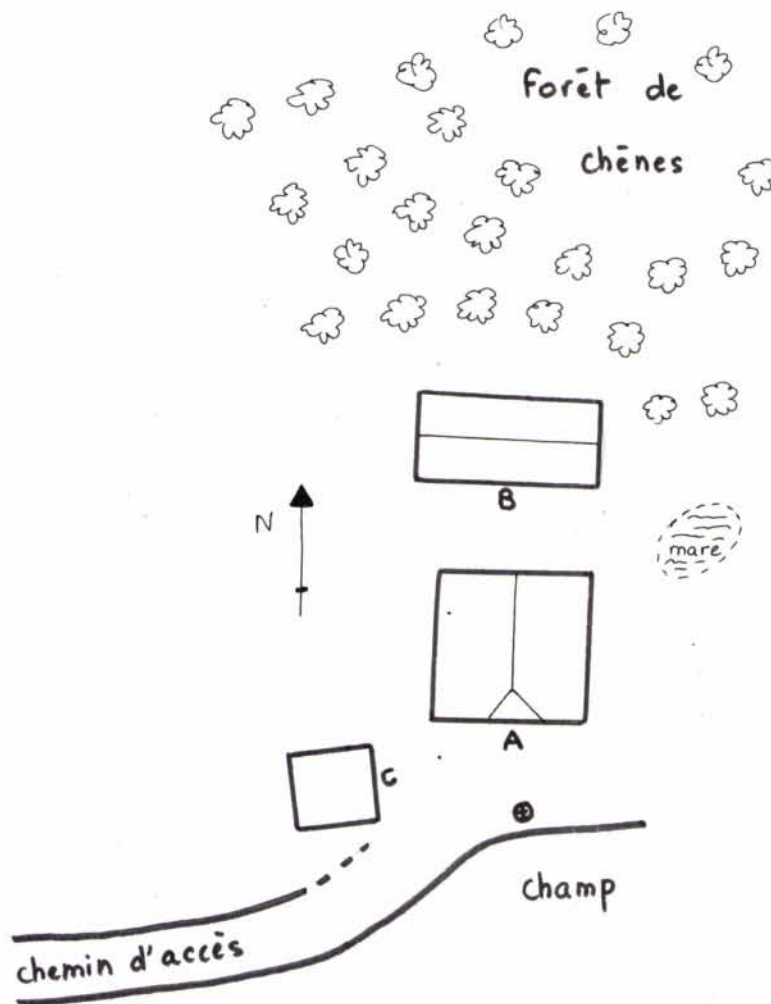
- Situation et Plan-masse, d'après le cadastre (1972) (1/1000e  $\approx$ ).

- . Ferme isolée, sur un terrassement à flanc de coteau
- . En B, Bât. de dépendances, chai à gauche, hangar à droite.
- . En C, porcherie et volailler - puits à l'avant de la maison détruit.
- . Dans le bosquet de chênes il y avait une "cabane" pour le bois.
- . La mare est aujourd'hui comblée.

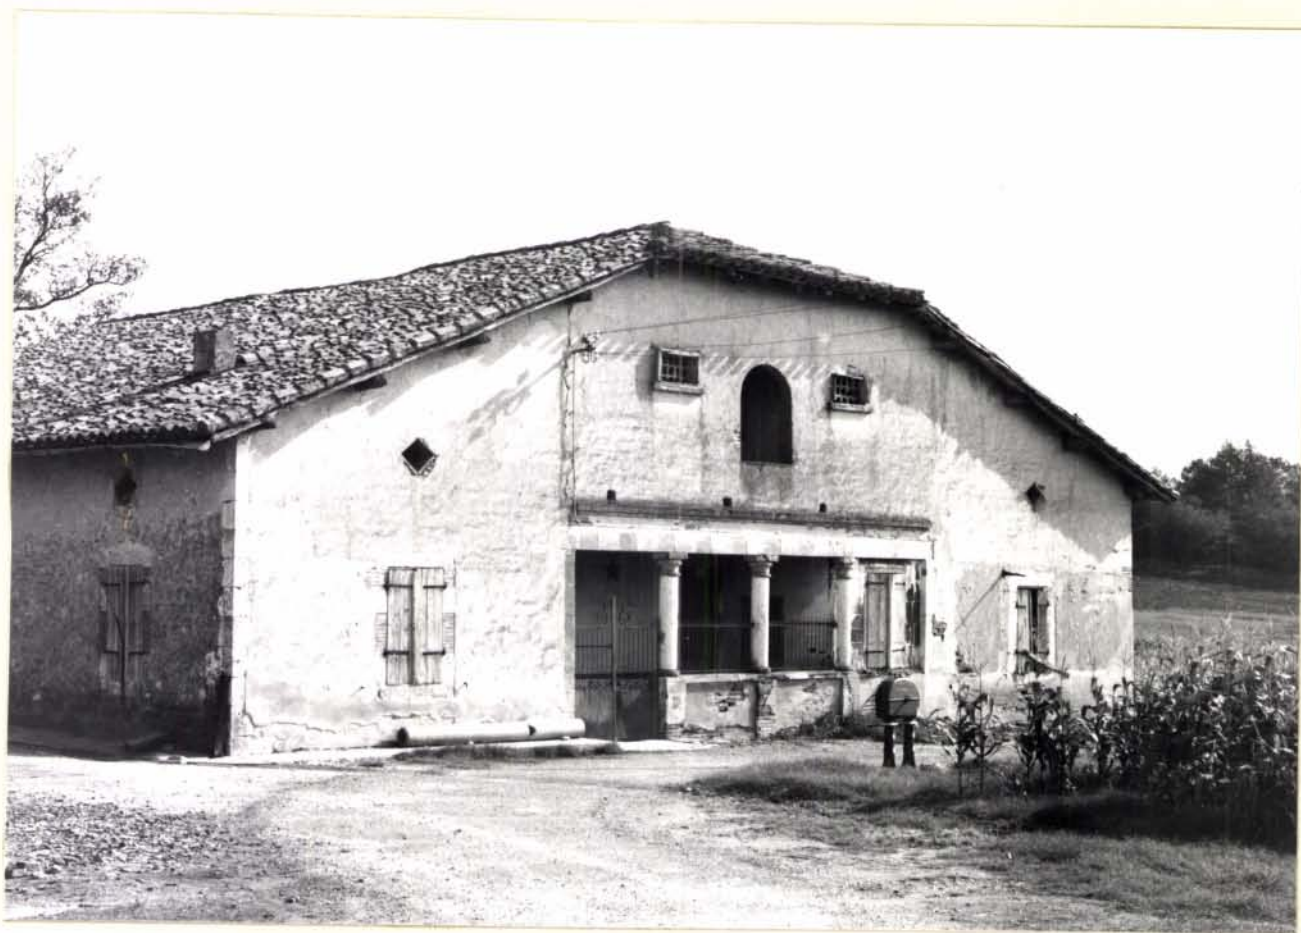
Cl. Inv. - B. LONCAN. 76.82.1834. X.

Bâtiment A : élévation antérieure, les  
grilles qui ferment le proche ont été  
placées en 1957.

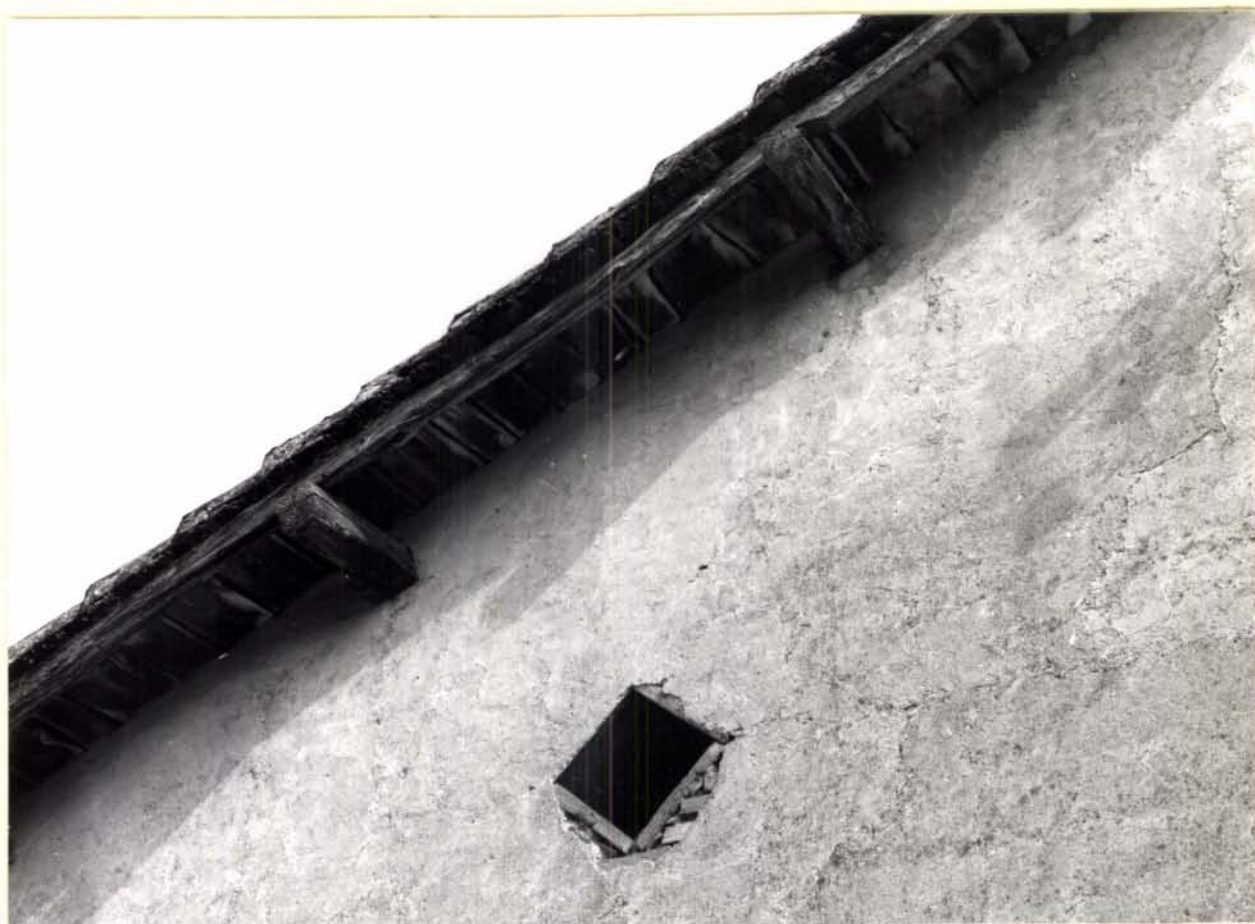
C1. Inv. - B. LONCAN. 76.82.1836. X.

Bât. A : élévation antérieure, détail de  
l'avant-toit et ouverture du comble formée  
de 4 briques cuites.

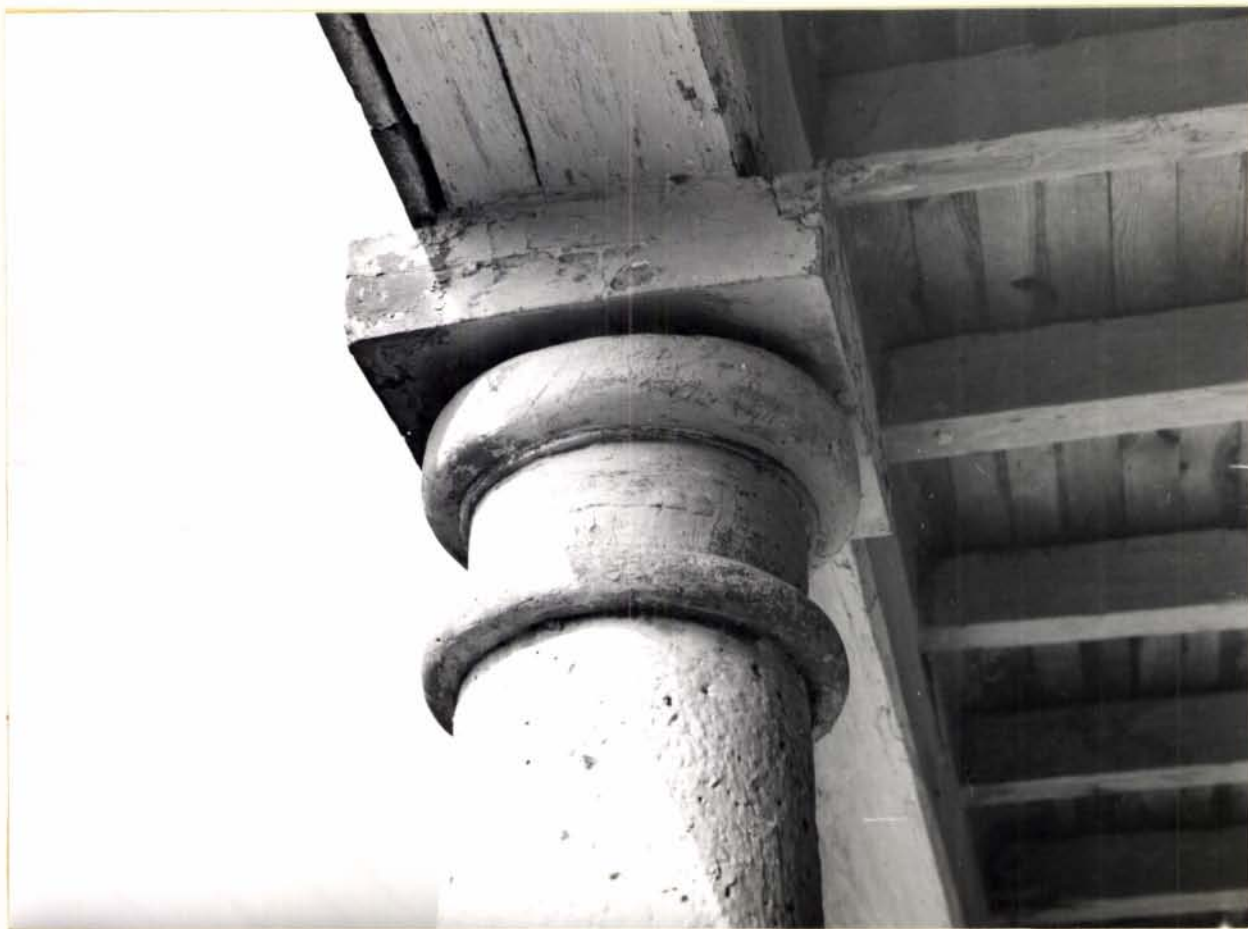
C1. Inv. - B. LONCAN. 76.82.1837. X.

Bâtiment A : porche, détail du portail  
et de la colonne - poutre protégée à  
l'extérieur par des briques posées de  
champ et pointées, peintes alternativement  
en rouge et en blanc. Fût de la colonne en  
pierre, tailloir et chapiteau en briques cuites.

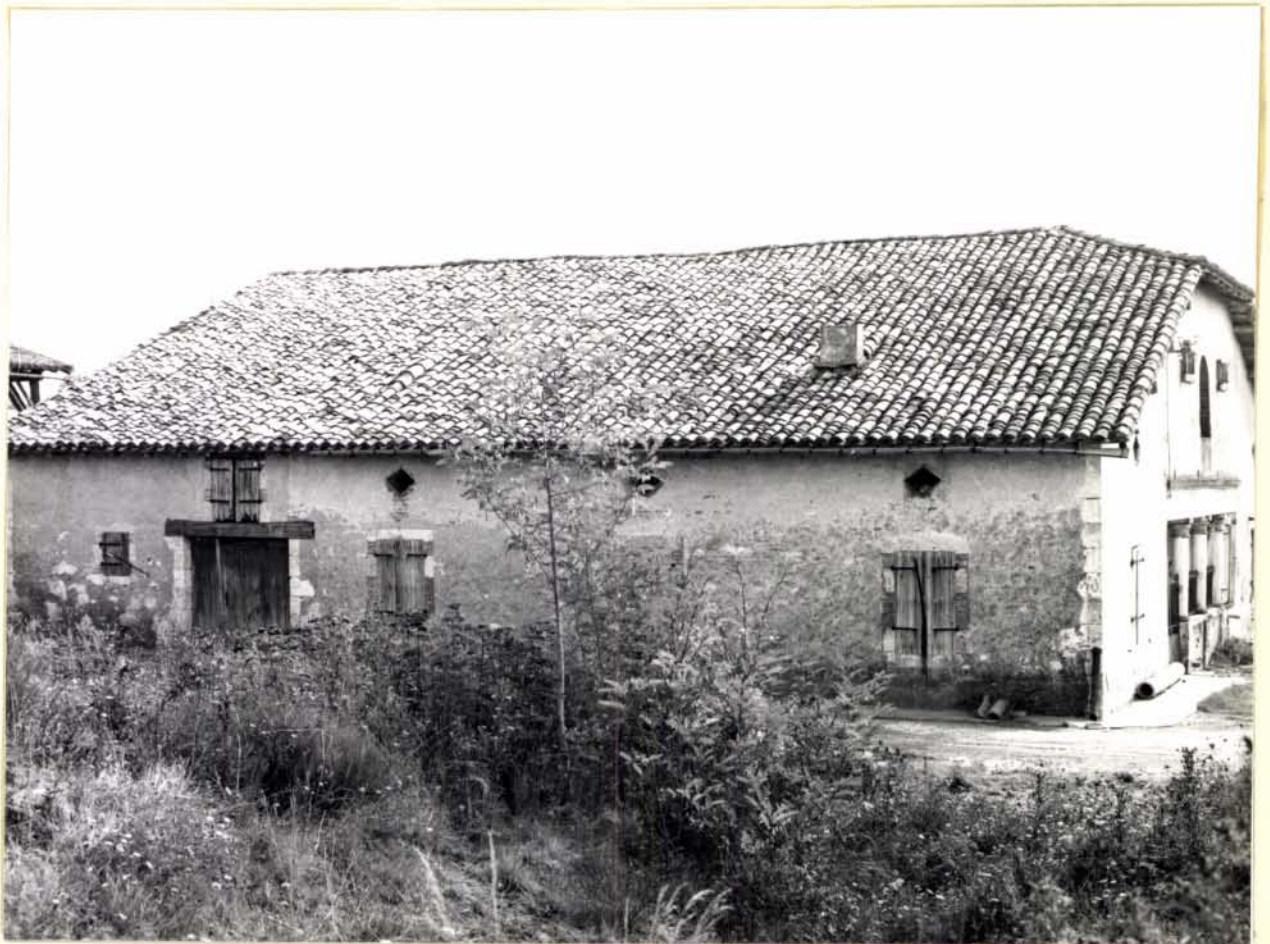
Cl. Inv. - B. LONCAN. 76.82.1838. X.

Ensemble de la maison depuis le sud. Mur-  
gouttereau en maçonnerie de moellons (tuf)  
mélangés à de la brique crue et cuite. Bri-  
ques crues dans la partie supérieure (cor-  
respondant au surcroît du comble).

Elévation postérieure : mur pignon (refait dans la partie supérieure) avec appareil mixte (alternance briques cuites et crues) sur un solin de moellons. La partie supérieure (correspondant au fenil) est en briques crues, elle est percée au centre d'une fenêtre pour passer le fourrage.
