LE CAUSE

DEMEURE

Ferme

DOCUMENTS JOINTS : 5 croquis, (2 planches), 4 photographies 76.82.1841, 1843, 1844 et 2070.

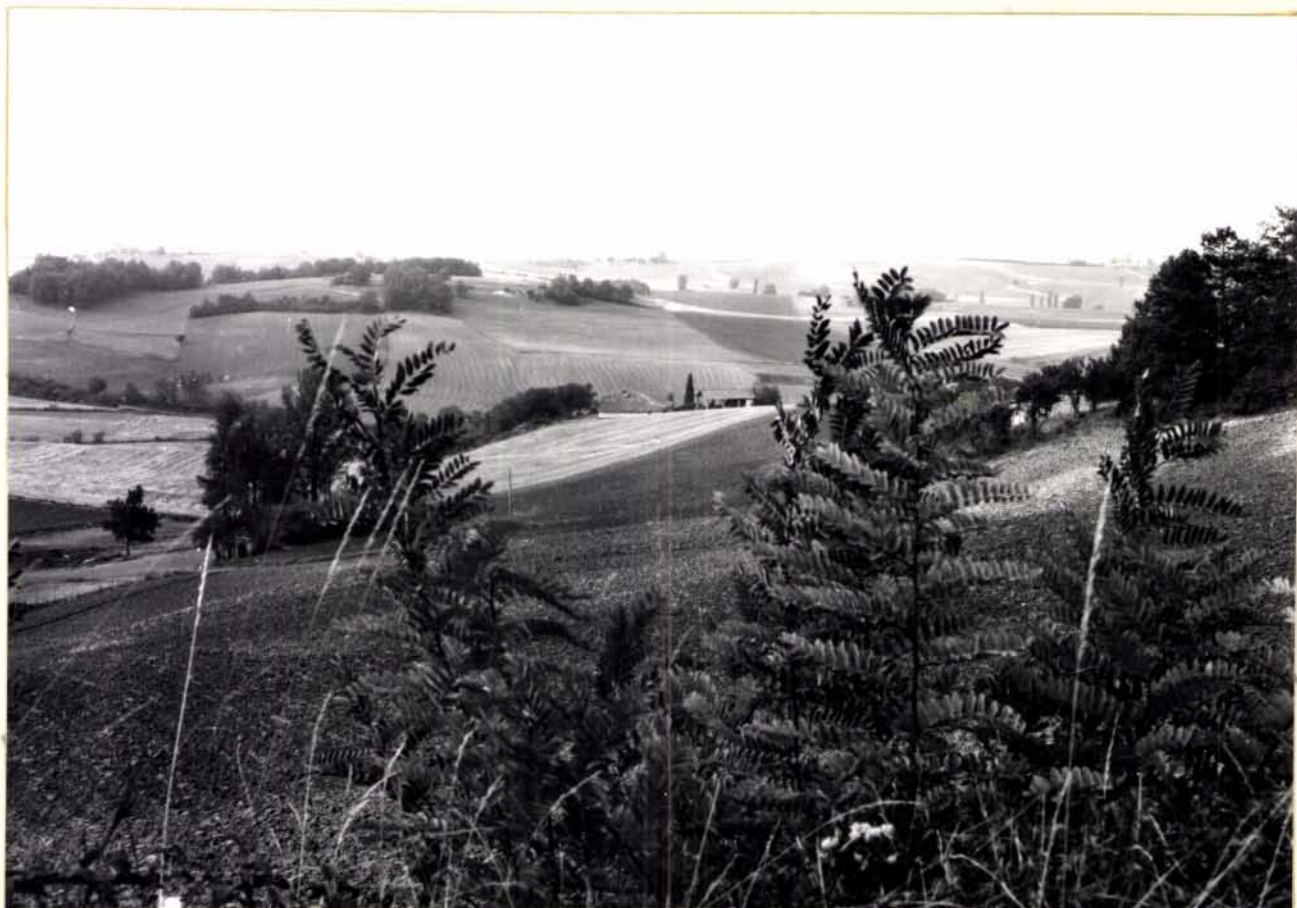
Cl. Inv. - B. LONCAN. 76.82.2070. X. Ensemble depuis la route Dép. 18 au nord.

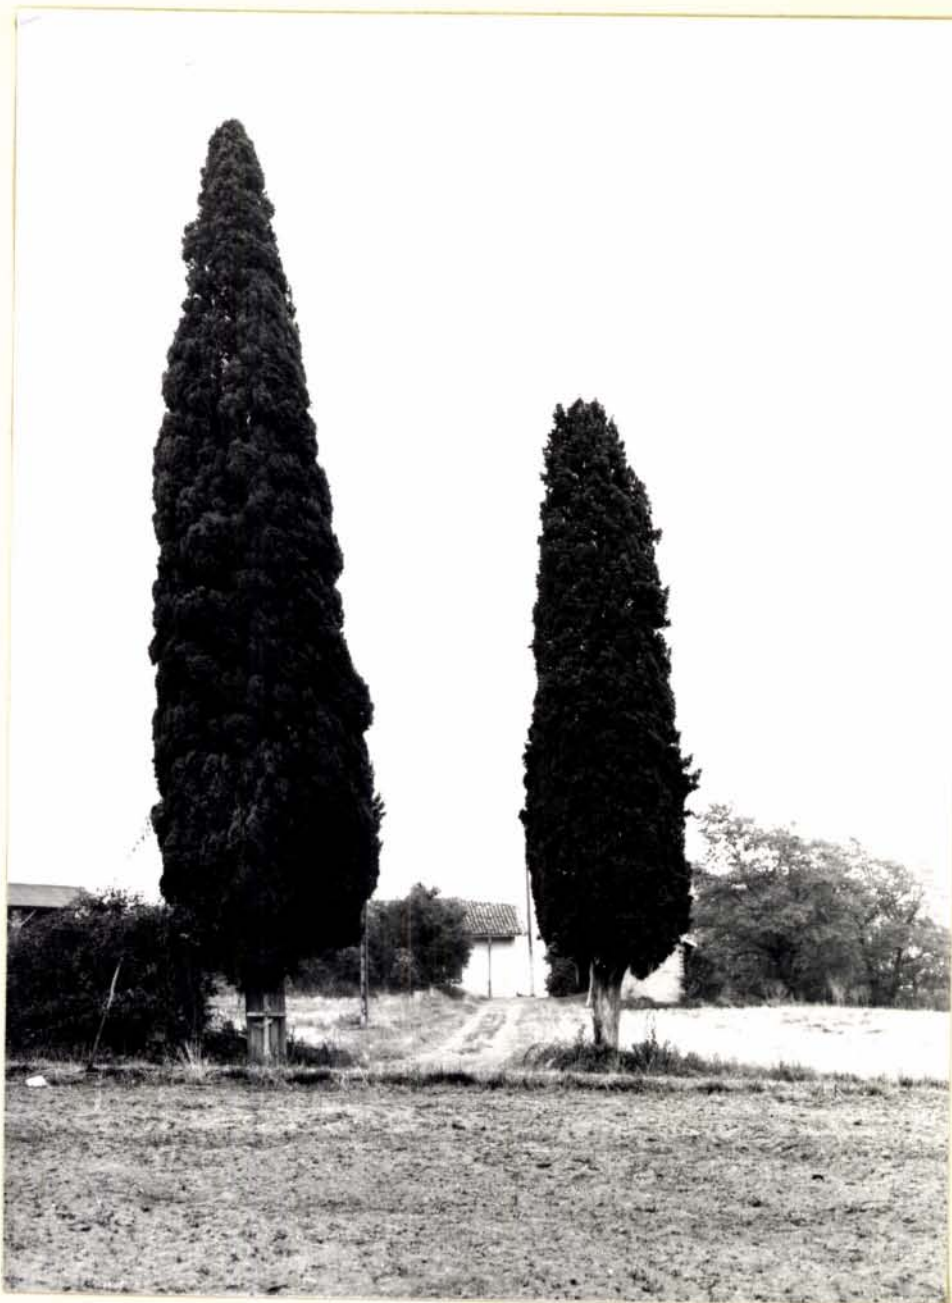
Cl. Inv. - B. LONCAN. 76.82.1844. X.

Ensemble depuis le sud. Départ du chemin
d'accès à la ferme.

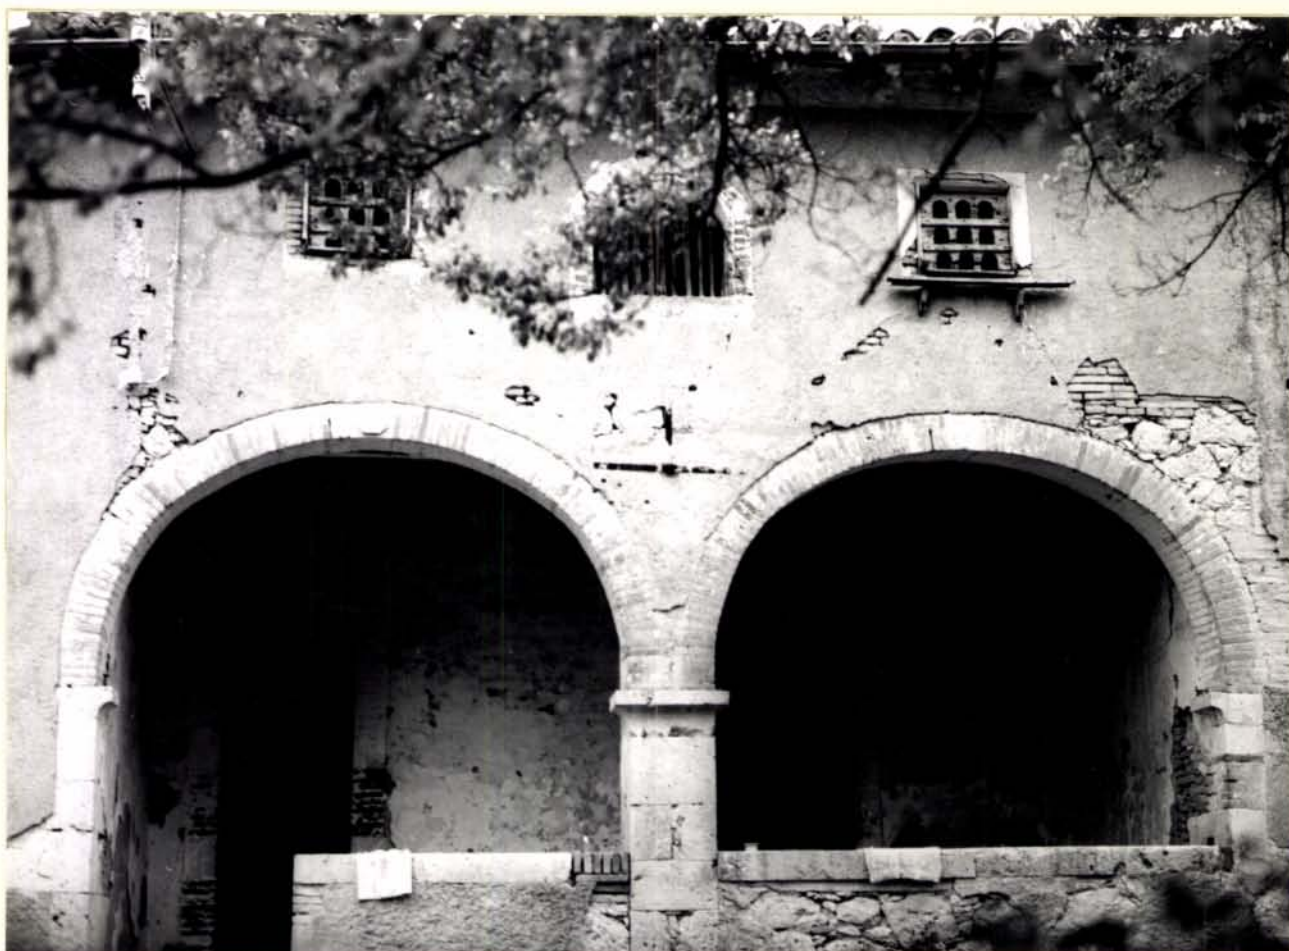
Cl. Inv. - B. LONCAN. 76.82.1841. X.

Bâtiment principal. Élévation antérieure ;
détail de la partie centrale.

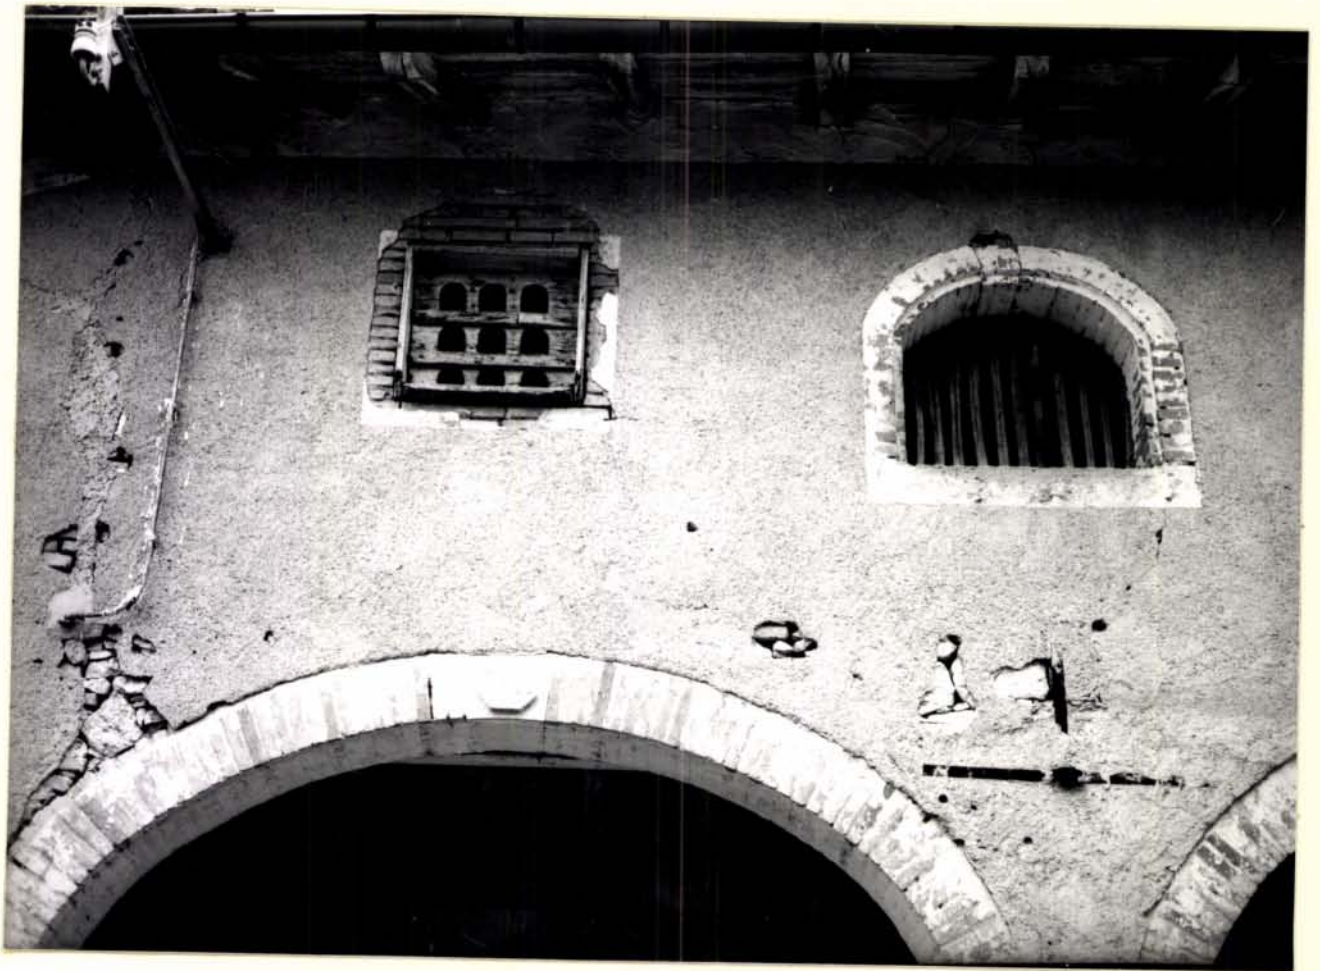
Cl. Inv. - B. LONCAN. 76.82.1843. X.

Bâtiment principal. Elévation antérieure,
détail de la grille d'envol pour les pi-
geons (en bois découpé).
