CAHORS. Rue du Château-du-roi (LOT)

PALAIS DE VIA actuellement Maison d'arrêt

LE PALAIS MÉDIÉVAL

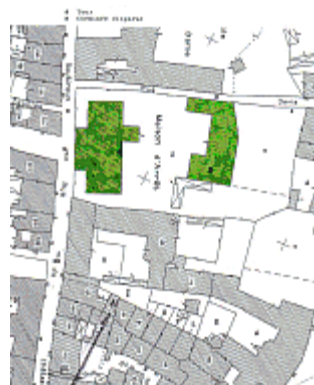
Plan cadastral 1982

A : tour

e : cheminée disparue

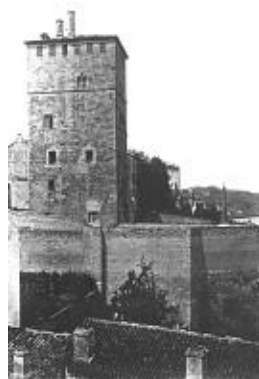
Doc. 8

Tour et cour arrière vues depuis le sud, état à la fin du XIX^e s. ?

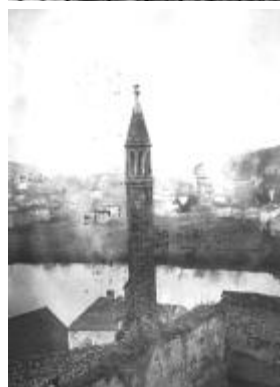
Doc. 11

Cheminée appelée "le phare" sur l'élévation nord sur la rue Devia, vers 1900 ?

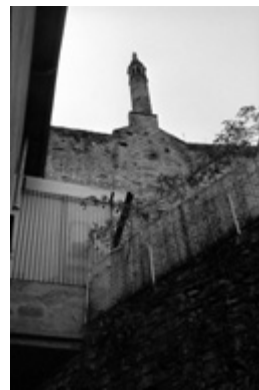
Doc. 14 bis

Cheminée de l'élévation sur la rue Devia : vue depuis la maison d'en face, au nord, état en 1972.

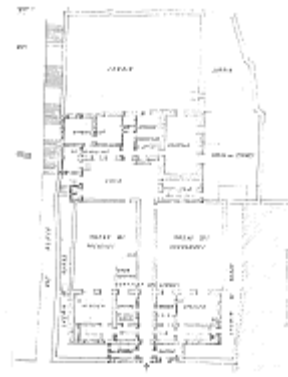
Doc. 16

Plan du rez-de-chaussée, état vers 1950 ?

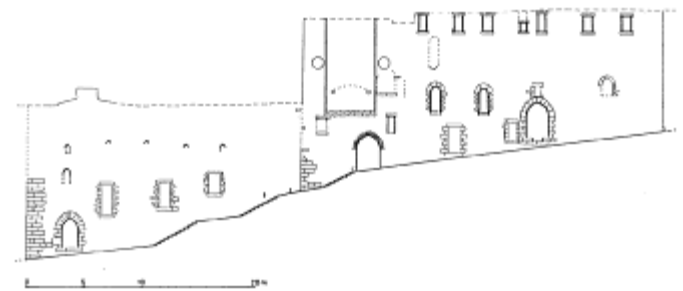
Pl. I

Élévation sur la rue Devia (nord), relevé des vestiges médiévaux.

L'élévation de brique qui subsiste le long de la rue Devia (Pl. I-III) correspondait au mur pignon du corps de bâtiment central et à deux bâtiments bordant les deux cours.

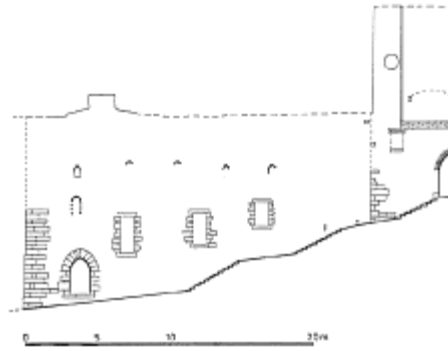
Pl. II

Élévation sur la rue Devia (nord), relevé des vestiges médiévaux, partie gauche.

La partie basse (Pl. II) conserve une porte, une fenêtre simple couverte d'un arc brisé et trois fenêtres rectangulaires. C'est là que se trouvait la cheminée dite "sarrasine" (Doc. 8-14, Fig. 11) qui était considérée comme une curiosité de la ville au moins depuis le XIX^e siècle ⁽²¹⁾. Du côté est, subsiste le départ du mur en retour (Fig. 10), et un sondage réalisé vers 1924 a révélé que des salles voûtées étaient conservées sous le jardin potager actuel ⁽²²⁾. Une partie d'un mur de brique lié à l'angle sud-est de la tour (Fig. 13) indique que la cour basse était également fermée du côté sud, par un deuxième corps de bâtiment ou un simple mur de clôture. Nous imaginerions volontiers que cette seconde cour ait été en fait dès l'origine un jardin.
